文物建筑修缮工作中的四个注重

——以孟庙孟府孟林三期、四期保护修缮工程为例

麦积山石窟碑刻病害现状调查

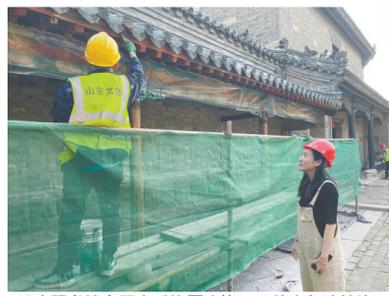
孟府赐书楼东厢房后抱厦连檐瓦口单皮灰地仗施工
