曲阜：传承『岁修』模式的文物建筑预防性保护实践

吴中：创新突破 开辟文物建筑预防性保护新赛道

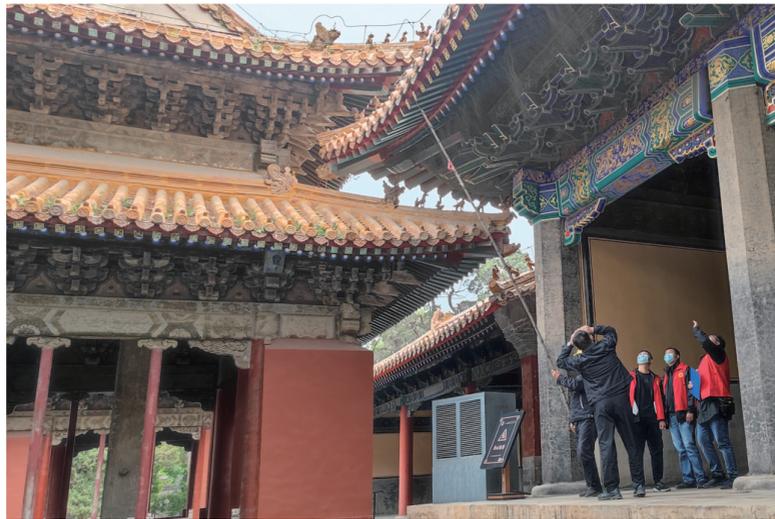
管理使用单位、设计方和施工方组成的巡查组开展定期巡查，商讨检修措施
